Bauvorhaben 490/18

Bauvorhaben: Freesen-Center in Neumünster
Baugrunduntersuchung – Beurteilung der Versickerungsfähigkeit

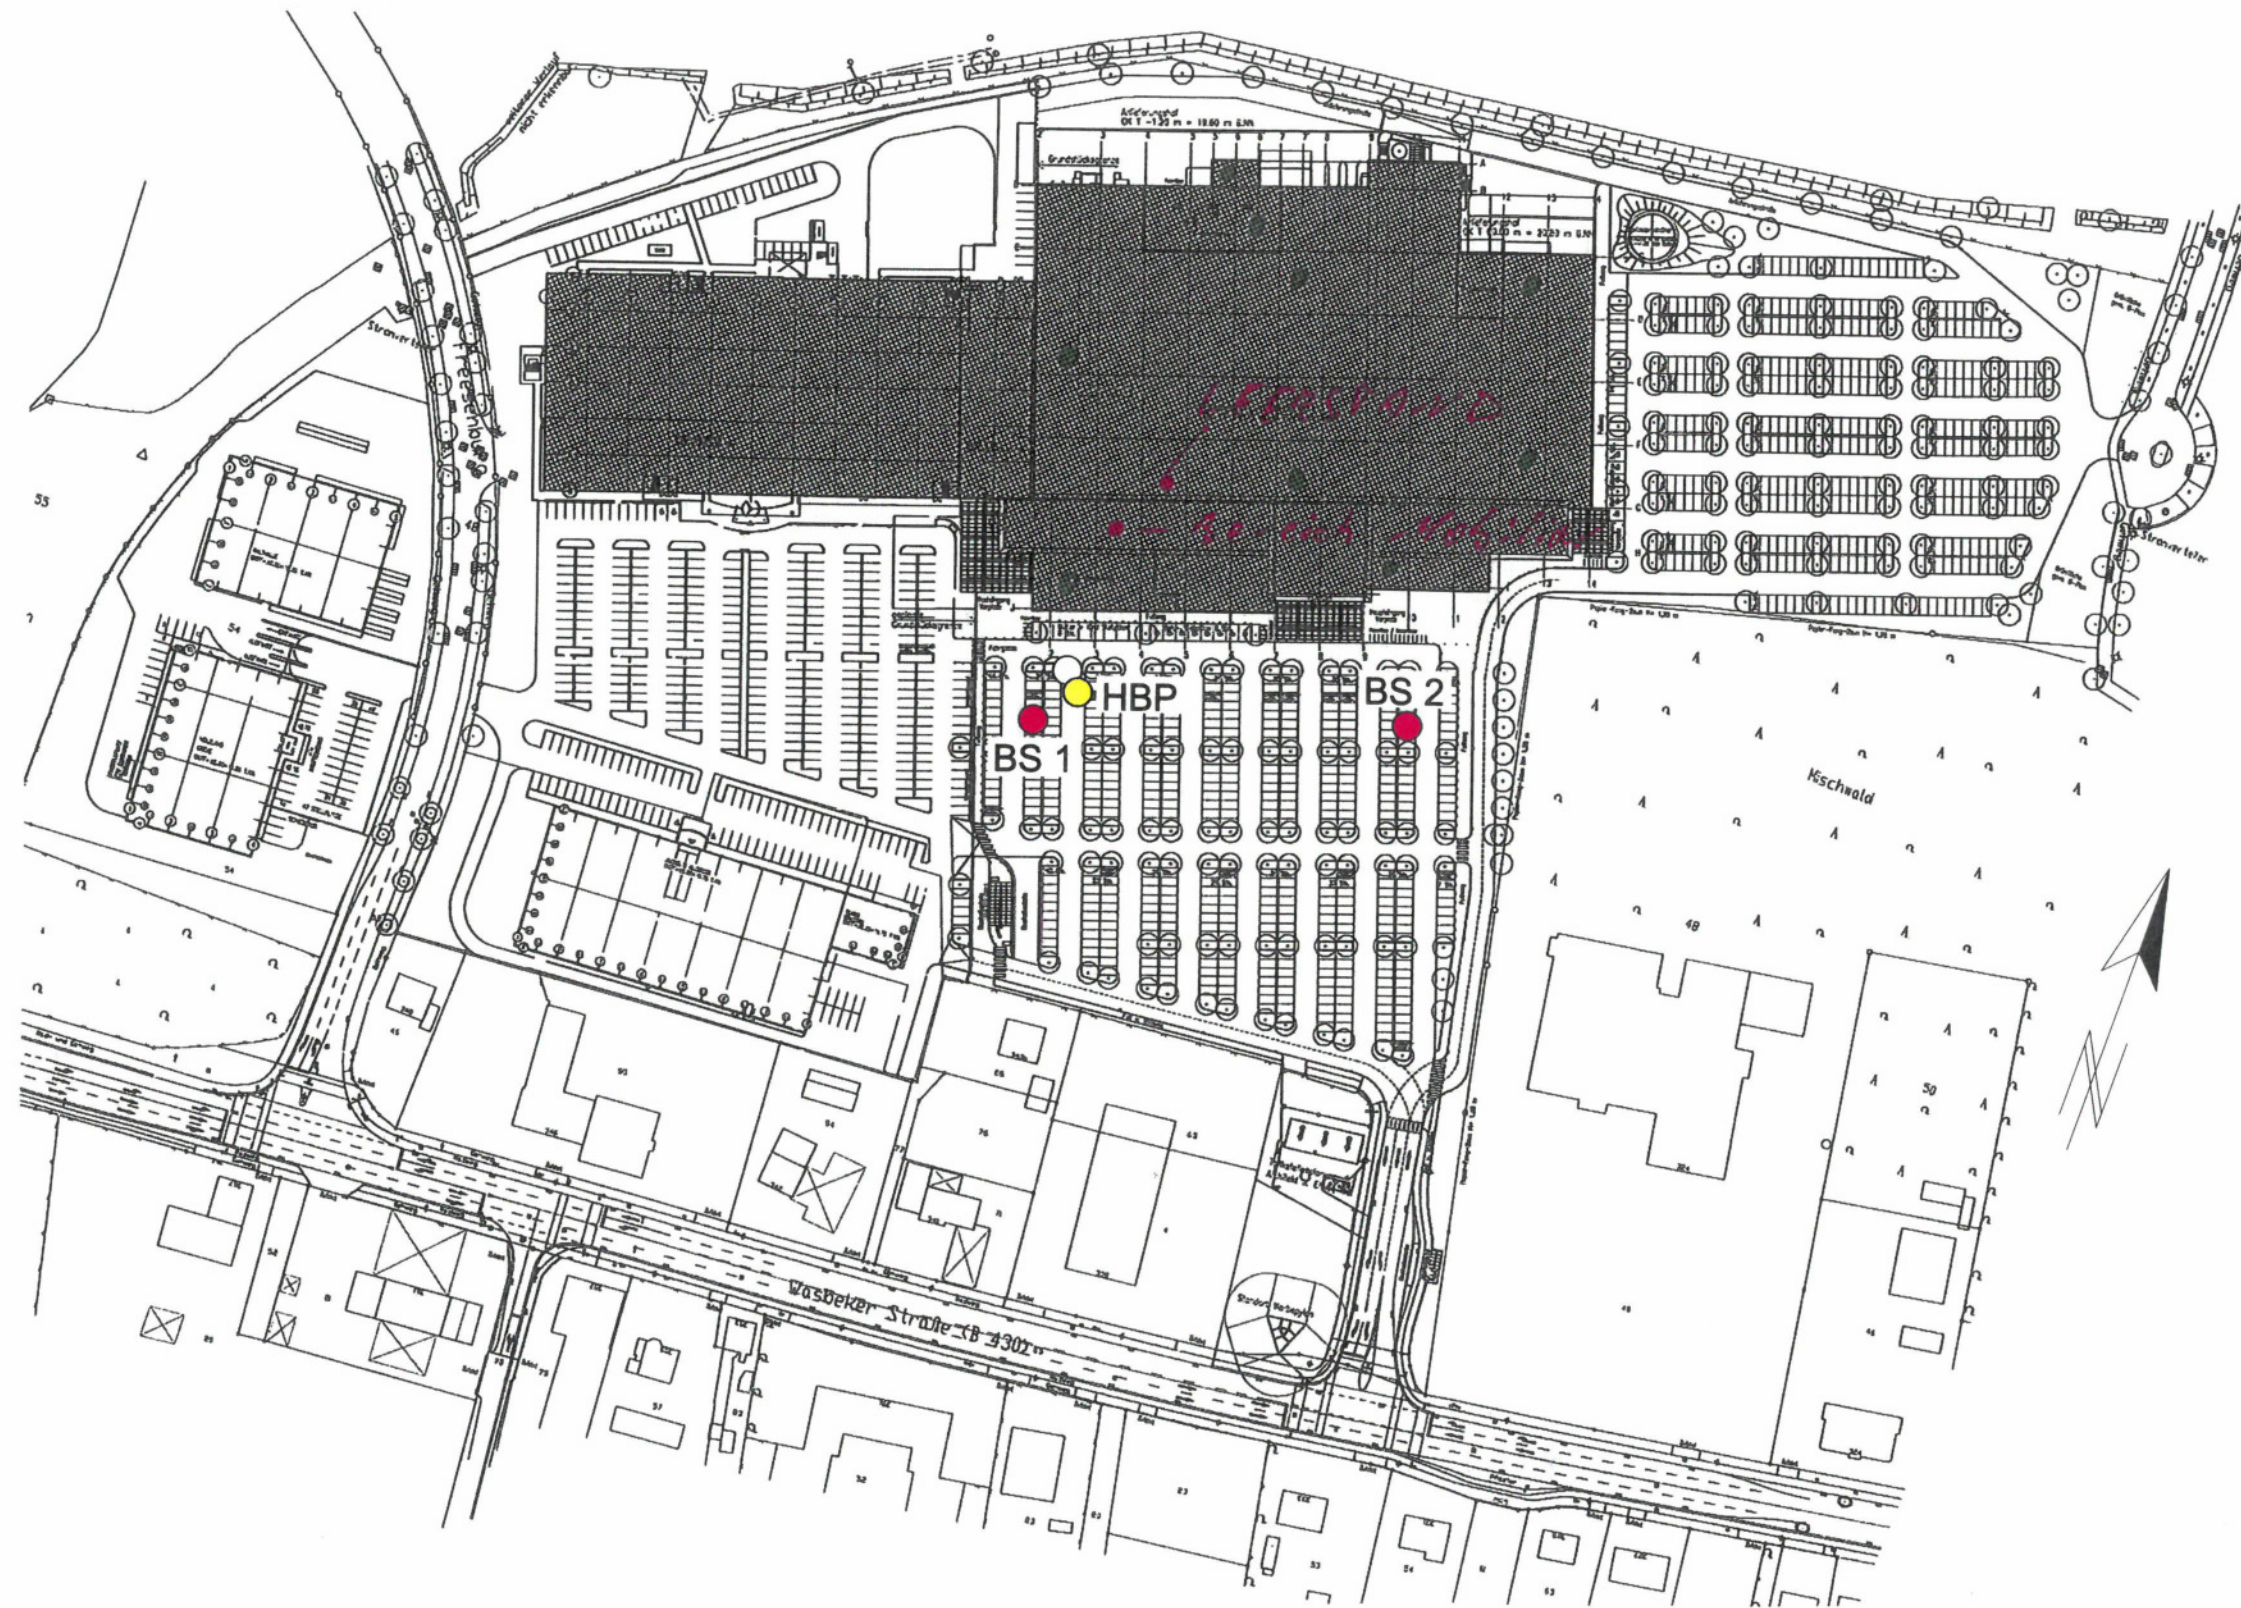
Bezeichnung: Lageplan

Die Dipl.-Ing. Peter Neumann Baugrunduntersuchung GmbH & Co. KG ist am 12.12.2018 durch die PRIME Management GmbH & Co. KG im Auftrage der GRB FMZ Drei Ltd. & Co. KG beauftragt worden, den Baugrund im Bereich des Parkplatzes am Freesen-Center in Neumünster durch zwei Kleinbohrungen zu erkunden und hierauf basierend eine geotechnische Stellungnahme mit Darstellung der Untersuchungsergebnisse und Angaben zur Versickerungsfähigkeit zu erarbeiten. Die Lage des Bauvorhabens kann der Anlage 1 entnommen werden.

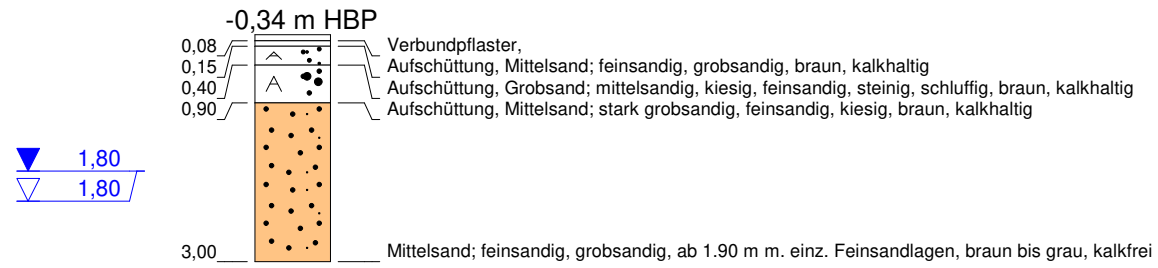
BS 1

Bauvorhaben: Neumünster, Freesen Center	
Aktenzeichen: 490/18	
Bezeichnung: Sondierprofile	
Auftraggeber: GRB FMZ Drei Ltd. & Co. KG	
Datum: 07.06.2019	Maßstab: 1 : 100
gezeichnet: Sandra Marien	Anlage 2

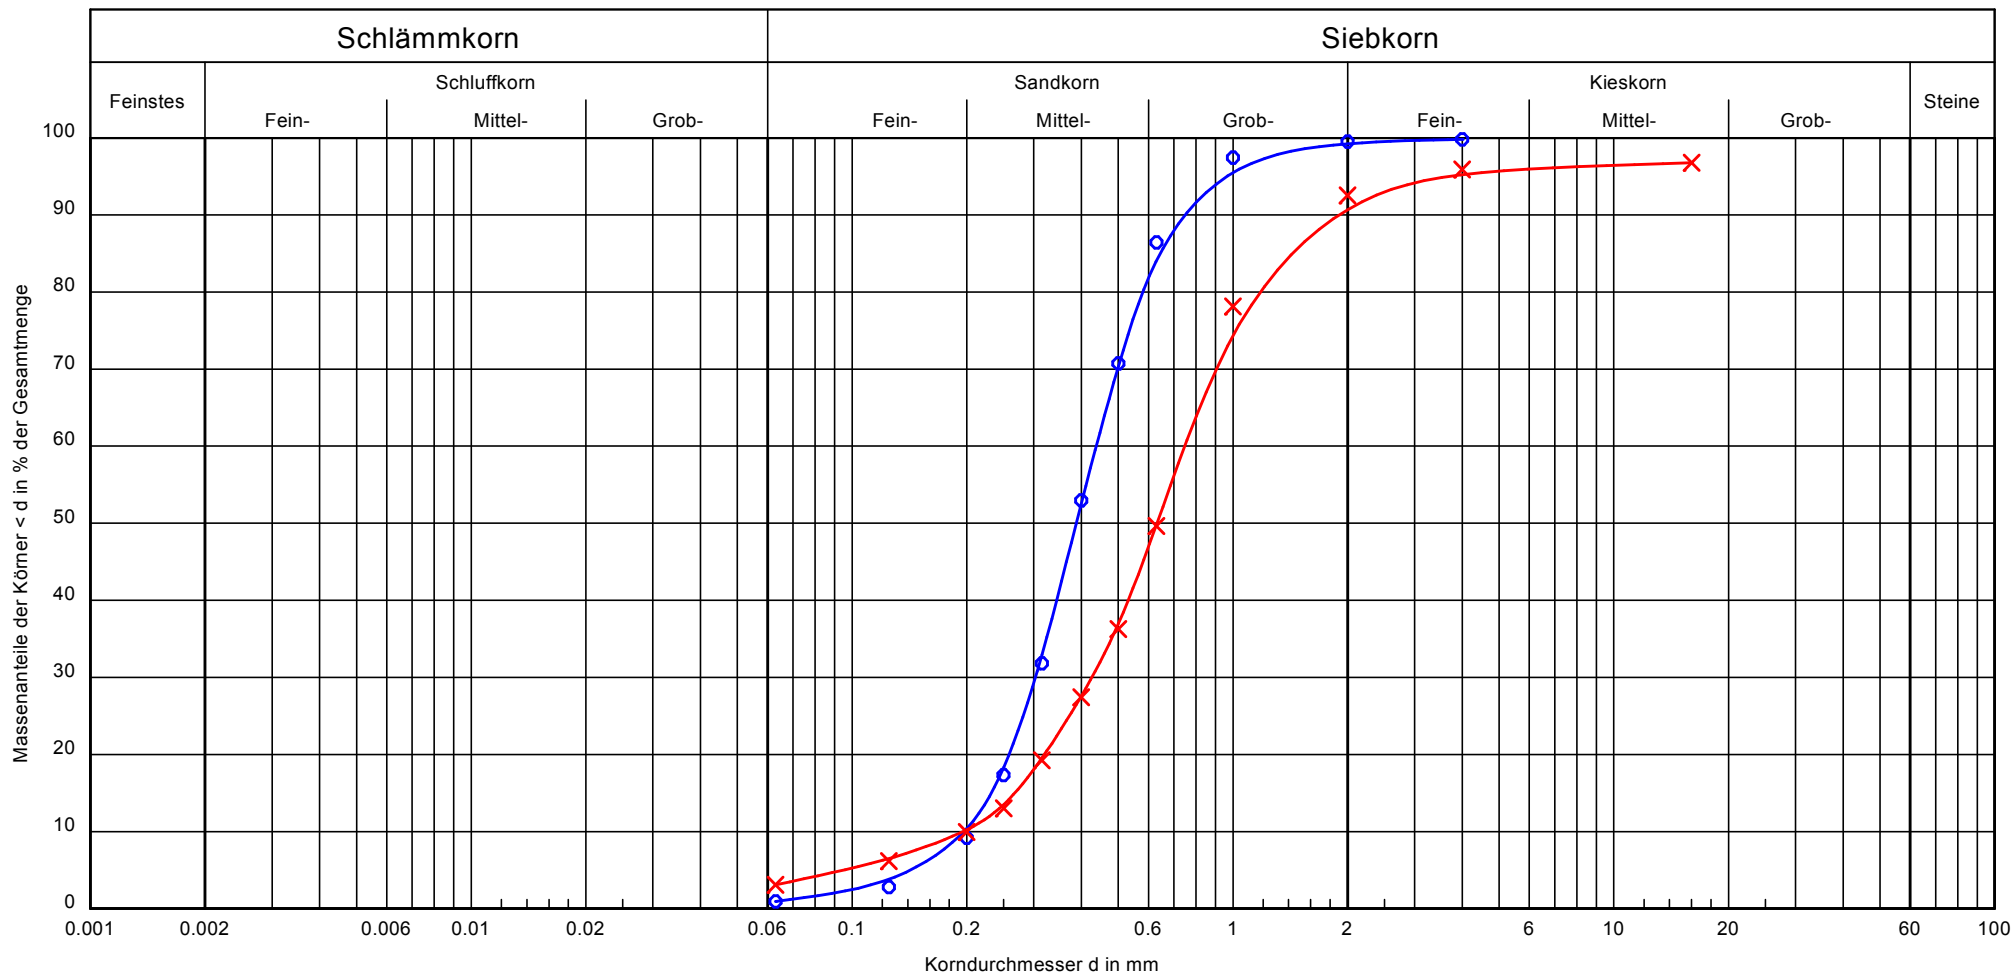
Körnungslinie nach DIN 18123

Bezeichnung:		
Bodenart:	mS, gs, fs'	gS, mS, fs', fg'
Tiefe:	1,60 m	1,60 m
U/Cc:	2.2/1.1	3.8/1.2
Entnahmestelle:	BS 1/3	BS 2/3
k nach Beyer:	$3.9 \cdot 10^{-4}$	$3.4 \cdot 10^{-4}$
T/U/S/G [%]:	- /0.9/98.3/0.8	- /3.1/87.6/9.3

Prüfungsnummer: 490/18
 Probe entnommen am: 06/19
 Art der Entnahme: gestörte Probe
 Arbeitsweise: Siebanalyse

Aus den Kleinbohrungen wurden insgesamt 8 gestörte Bodenproben entnommen, die durch den Baugrundsachverständigen bestimmt und beurteilt wurden.
