G U T A C H T E N Nr.: 1910 125

Neubau eines Verbrauchermarktes
und Wohnbebauung

Ergänzende Detailuntersuchungen
nach § 2 Nr. 4 BBodSchV

Hauptstraße 19a-21a
24536 Neumünster

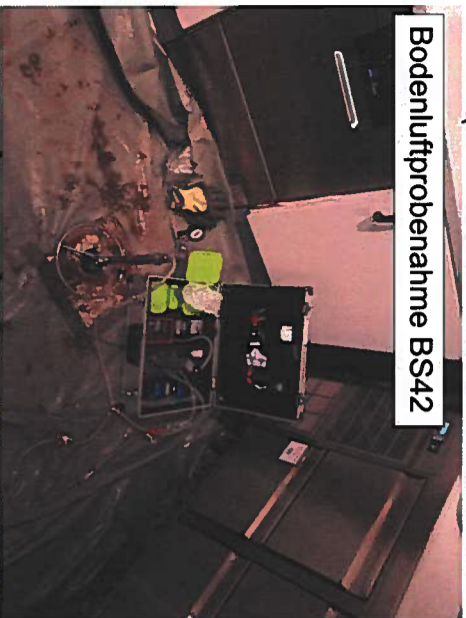
Bodenluftprobenahme BS42

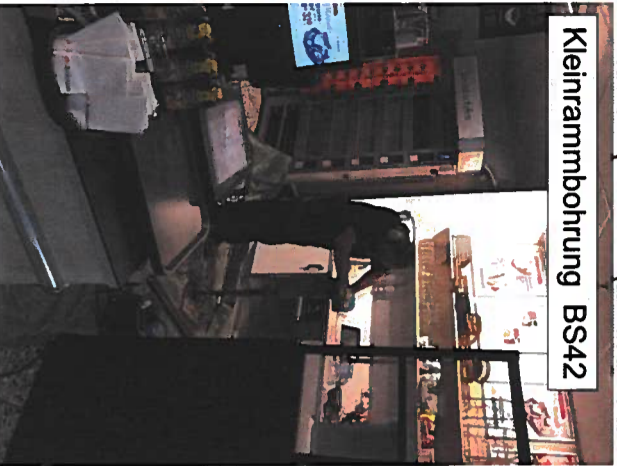
Kleinrammbohrung BS42

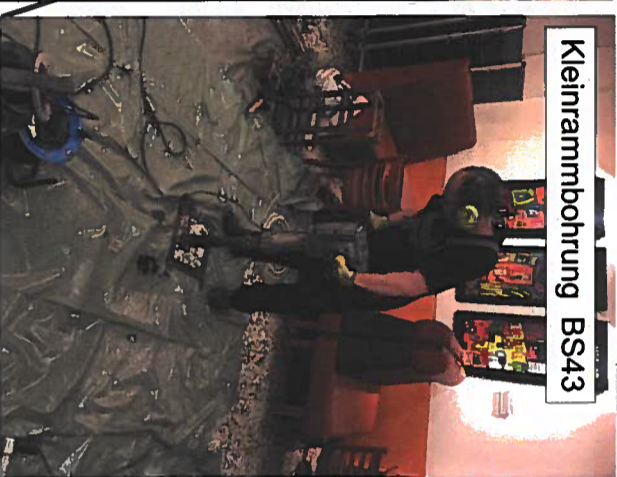
Kleinrammbohrung BS43
